Lungenenzian im Pfeifengrasbestand (Ludwigswinkel, O.Eller am 15.9.2023)

Vermutlich durch Rehverbiss geköpfter Lungenezian mit vielen fertilen Nachtrieben  
(Ludwigswinkel, O.Eller am 15.9.2023)

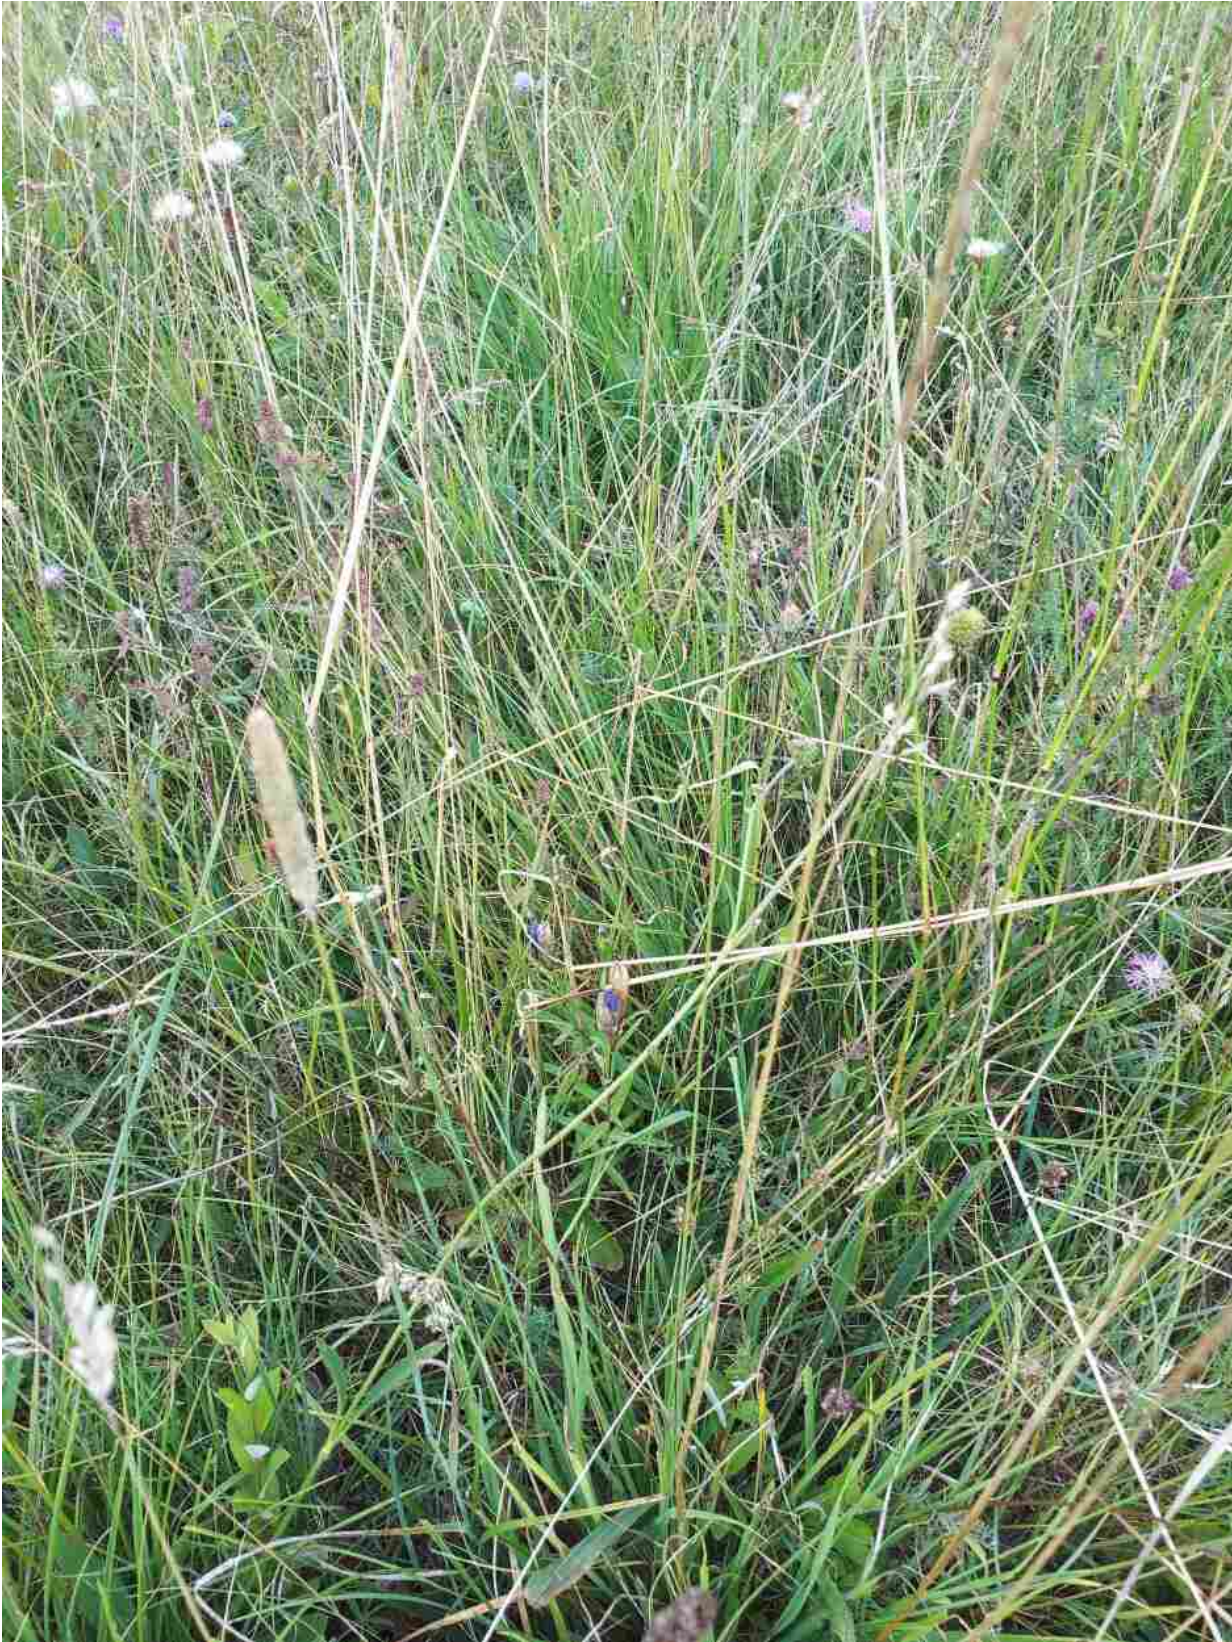
Am 22.7.2023 war diese Lungenenzian-Pflanze mit ihren zwei Blüten noch relativ gut zu finden, obwohl die Pflanzen nur suboptimal entwickelt waren (NSG Lehenbruch, P.Thomas am 22.7.23)

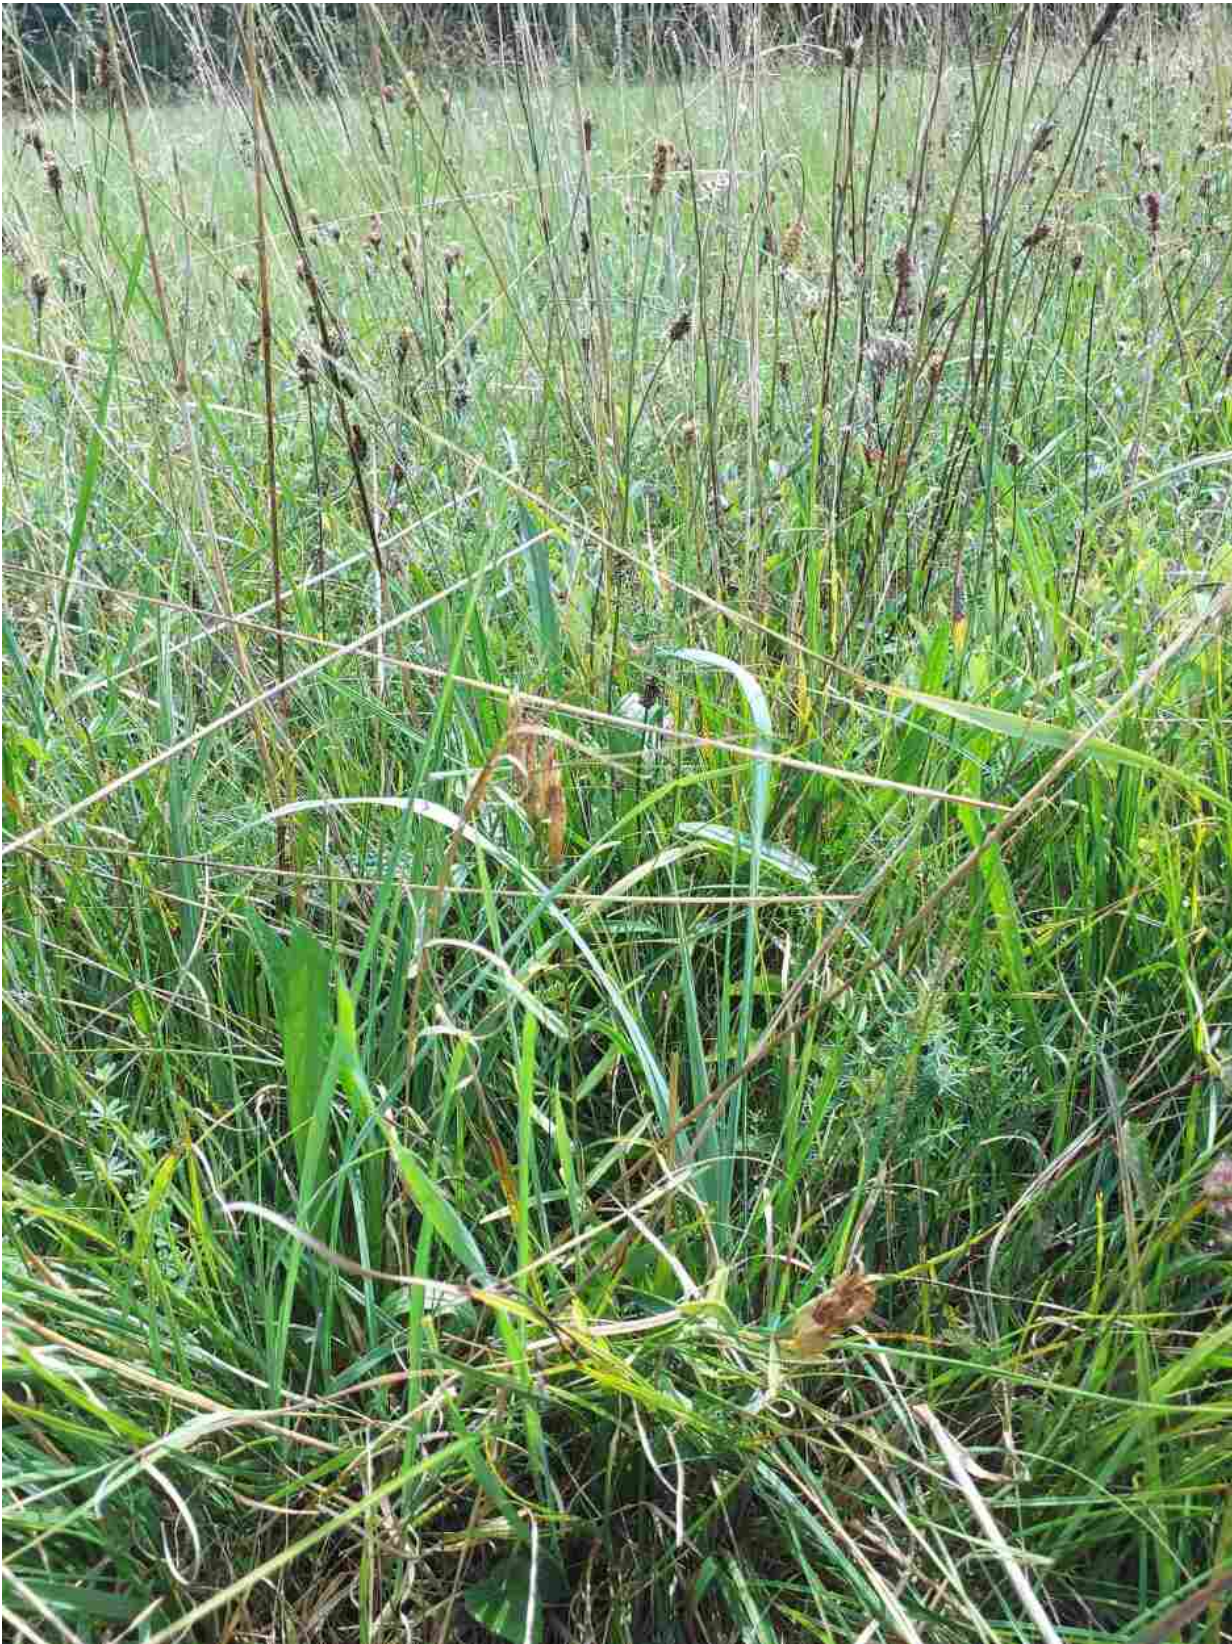
Die gleiche Pflanze war einen Monat später kaum noch zu finden (braune Fruchtkapseln in Bildmitte und unten rechts; NSG Lehenbruch. P.Thomas, 17.08.2023)

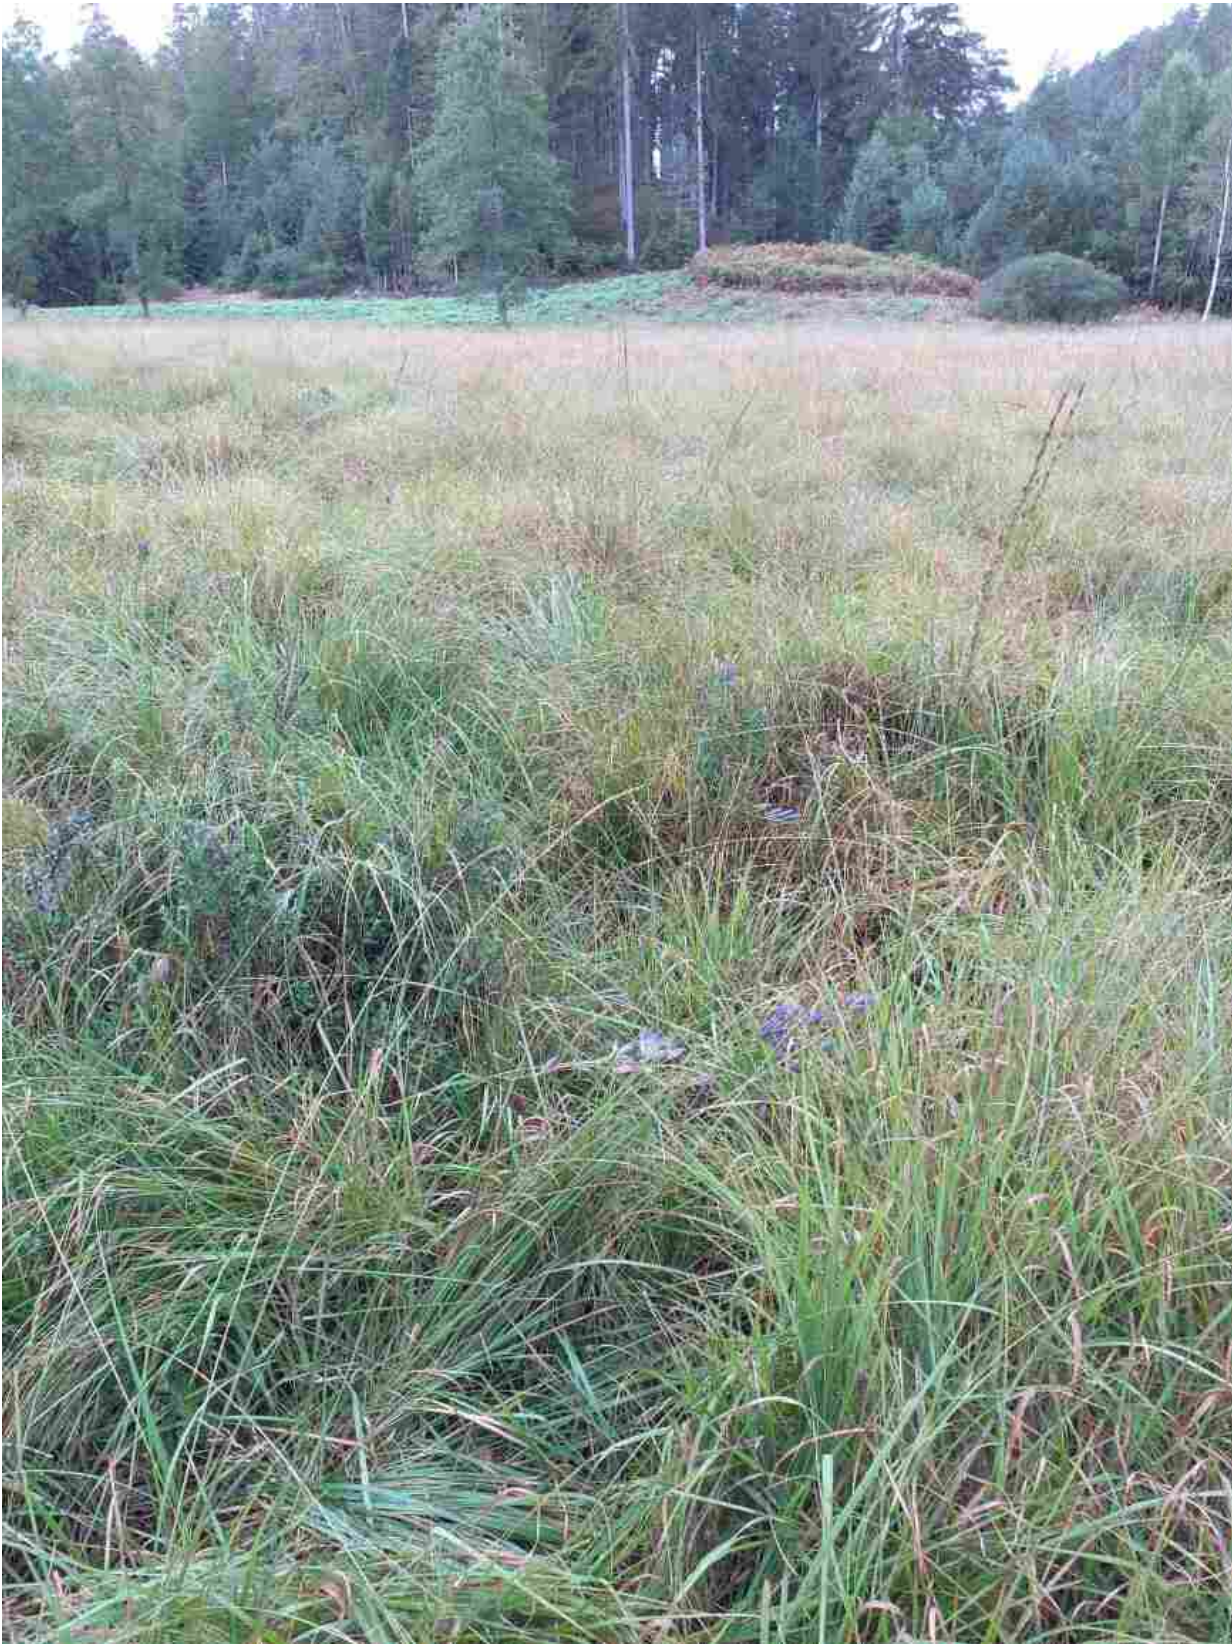
Lungenenzian in Pfeifengrasbestand. Hier vermutlich angesalbt, weil nur an einer Stelle und diese mit "Biotopgestaltung" (NSG Wolfslöcher, P.Thomas am 16.9.2022)

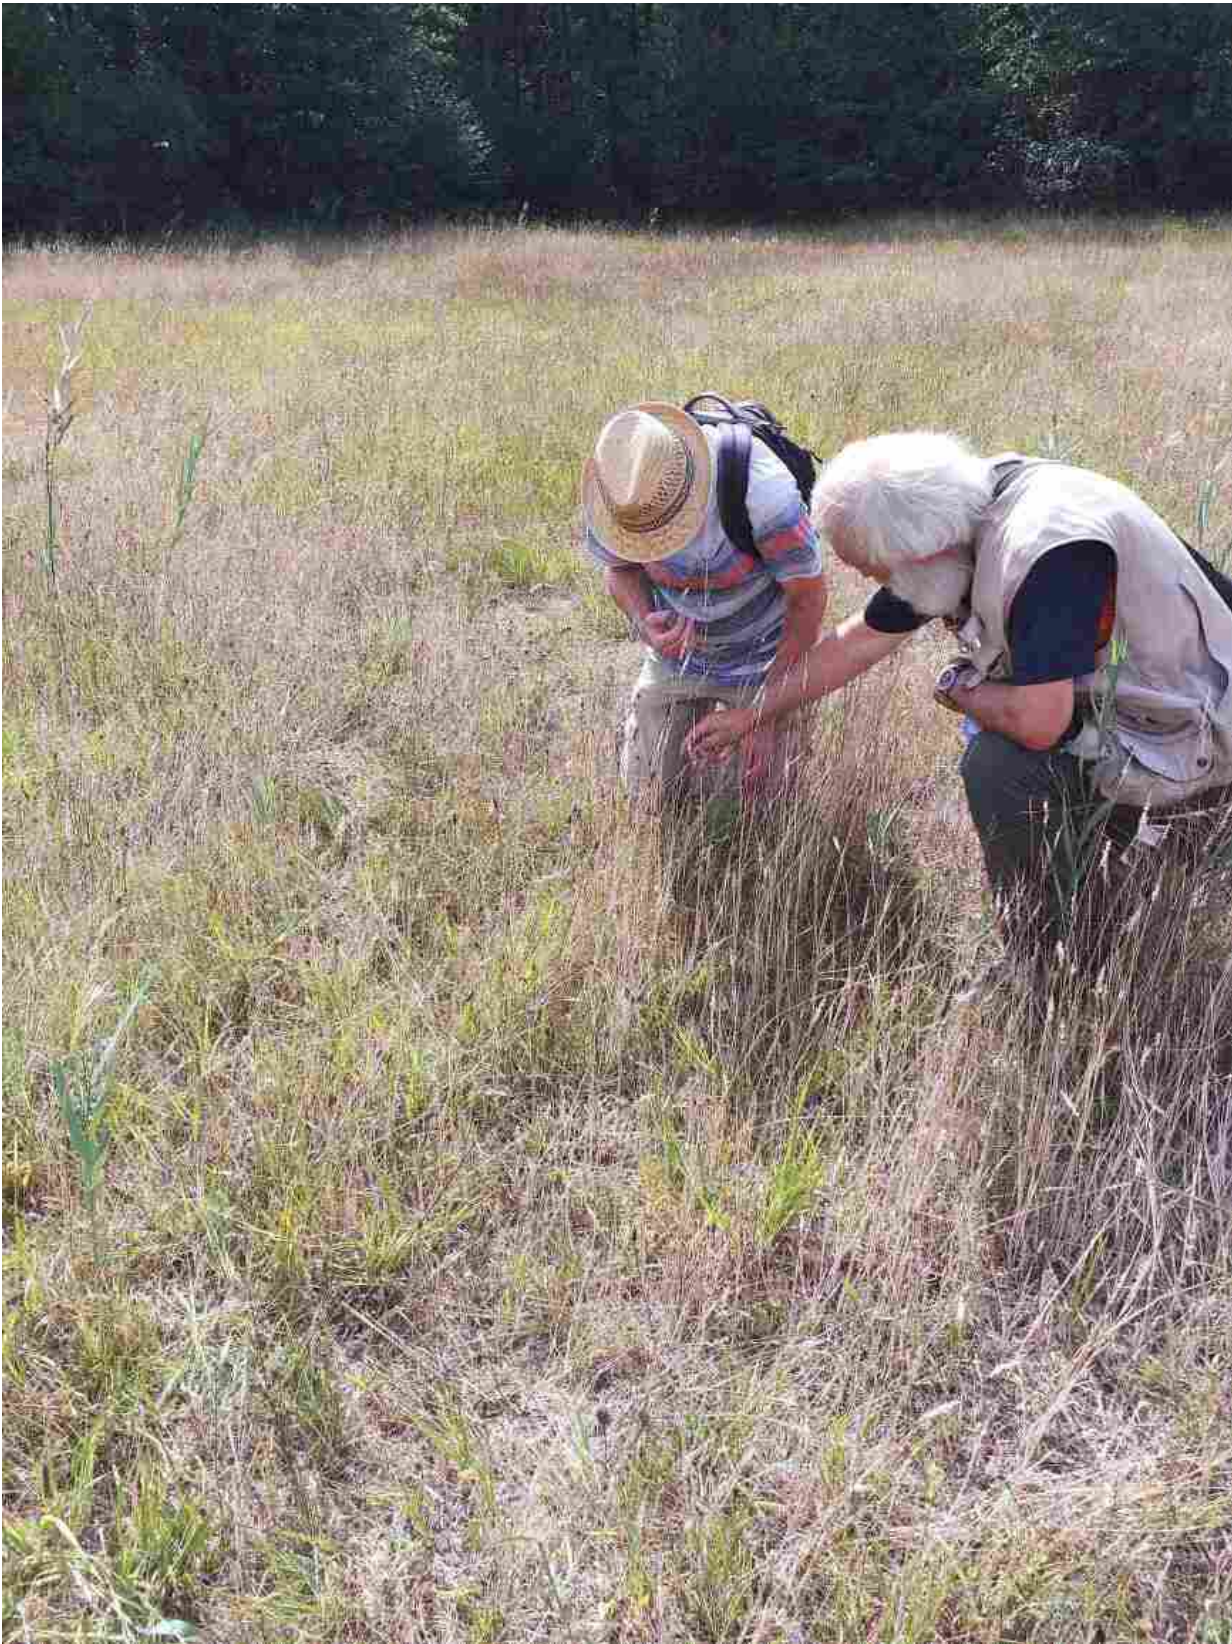
Herr Schaubel und Herr Gallhuber betrachten die durch die Trockenheit absterbenden Triebe des Lungenenzians in der weitgehend verdorrten Feuchtwiese. (Haderwiese 1.9.2022)

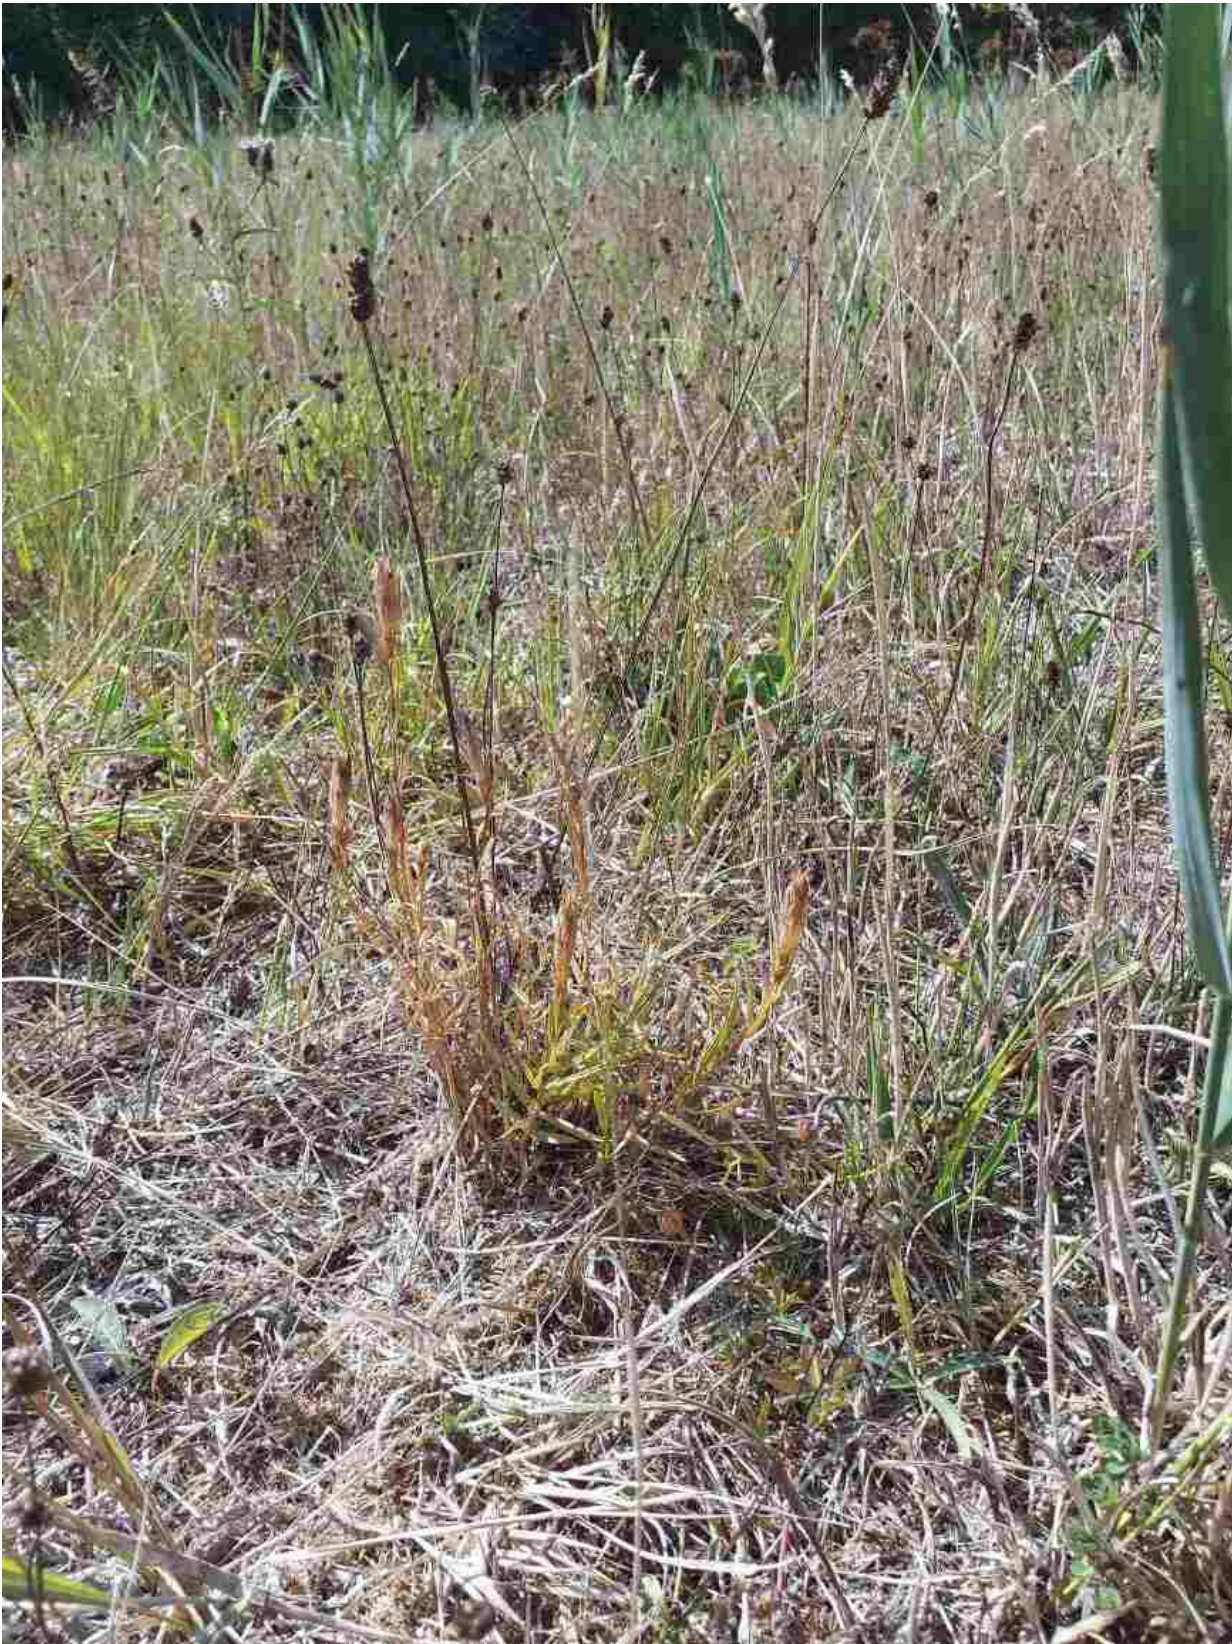
Durch die extreme Trockenheit absterbender Lungenenzian in der normalerweise feuchten Streuwiese (NSG Haderwiese. P.Thomas am 1.9.2022)

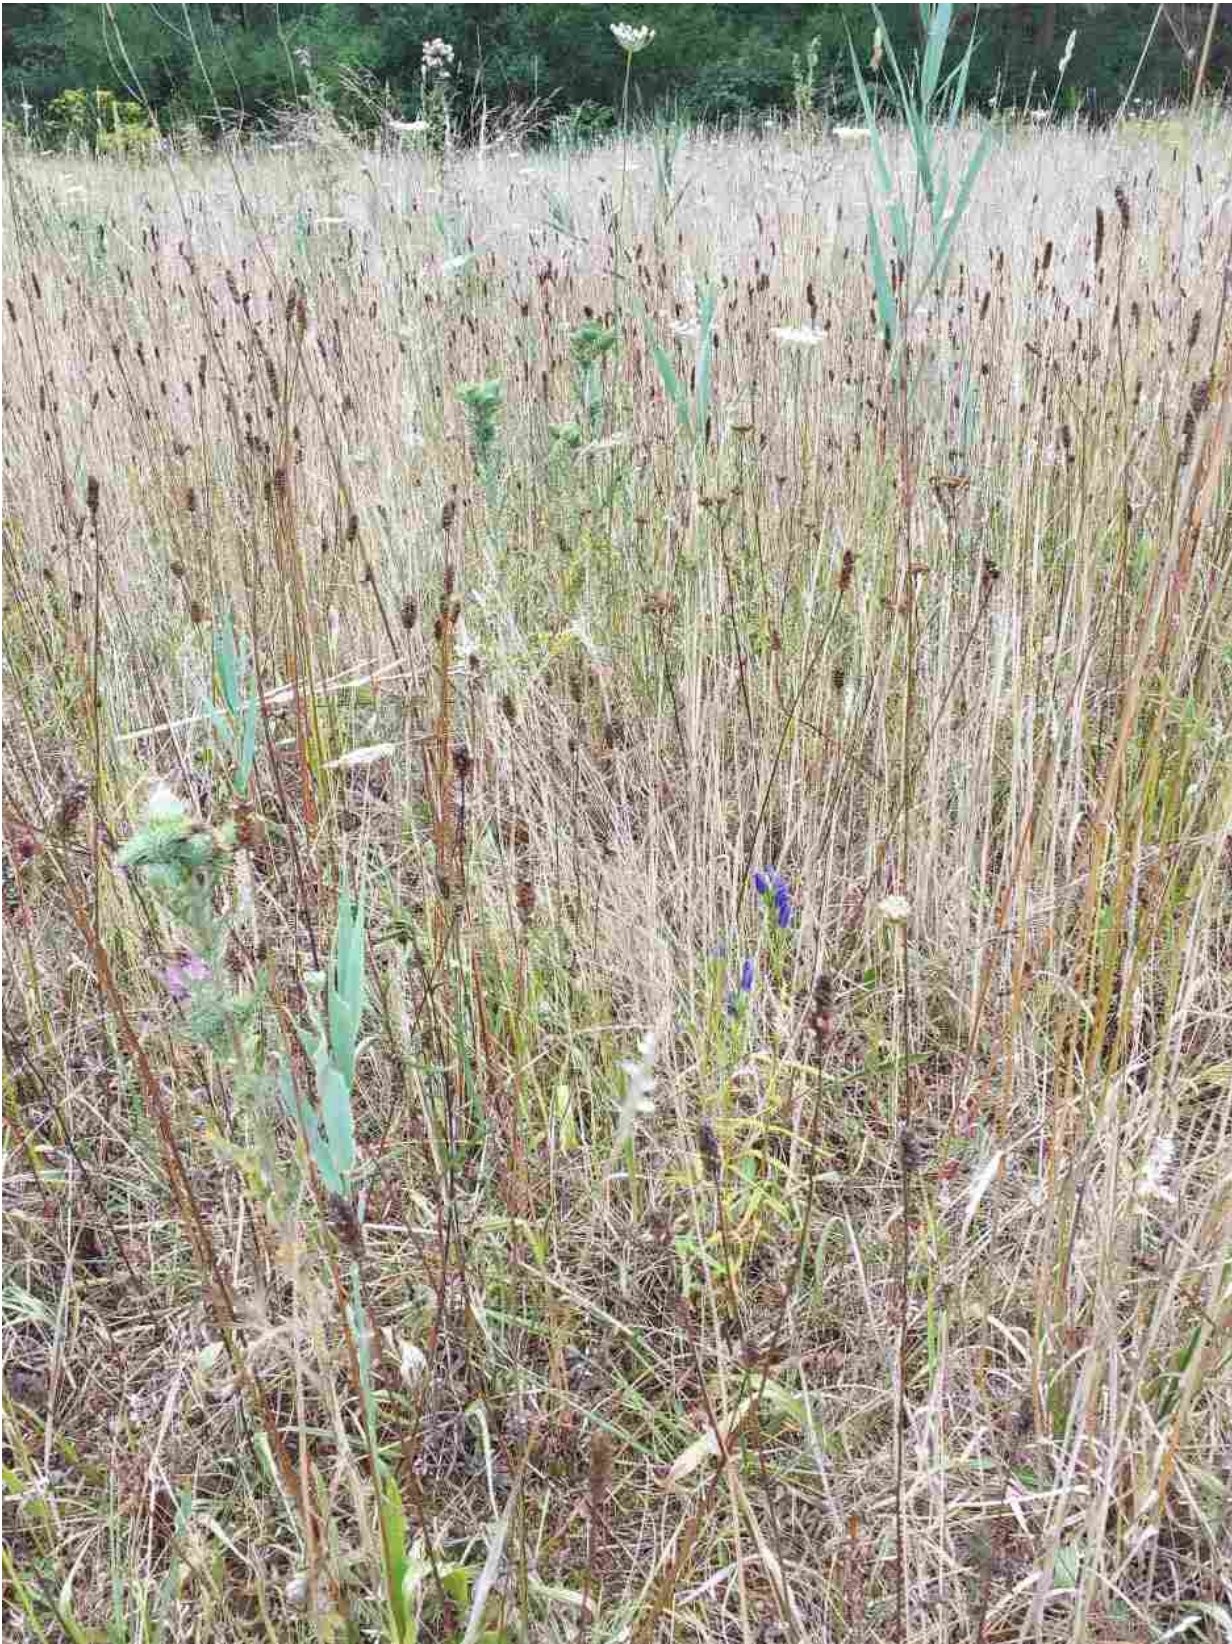
Auch im trockenen Sommer 2023 war die Feuchtwiese im NSG Haderwiese im August ziemlich vertrocknet. Der Lungenenzian blühte nur spärlich. (P.Thomas 22.7.2023)

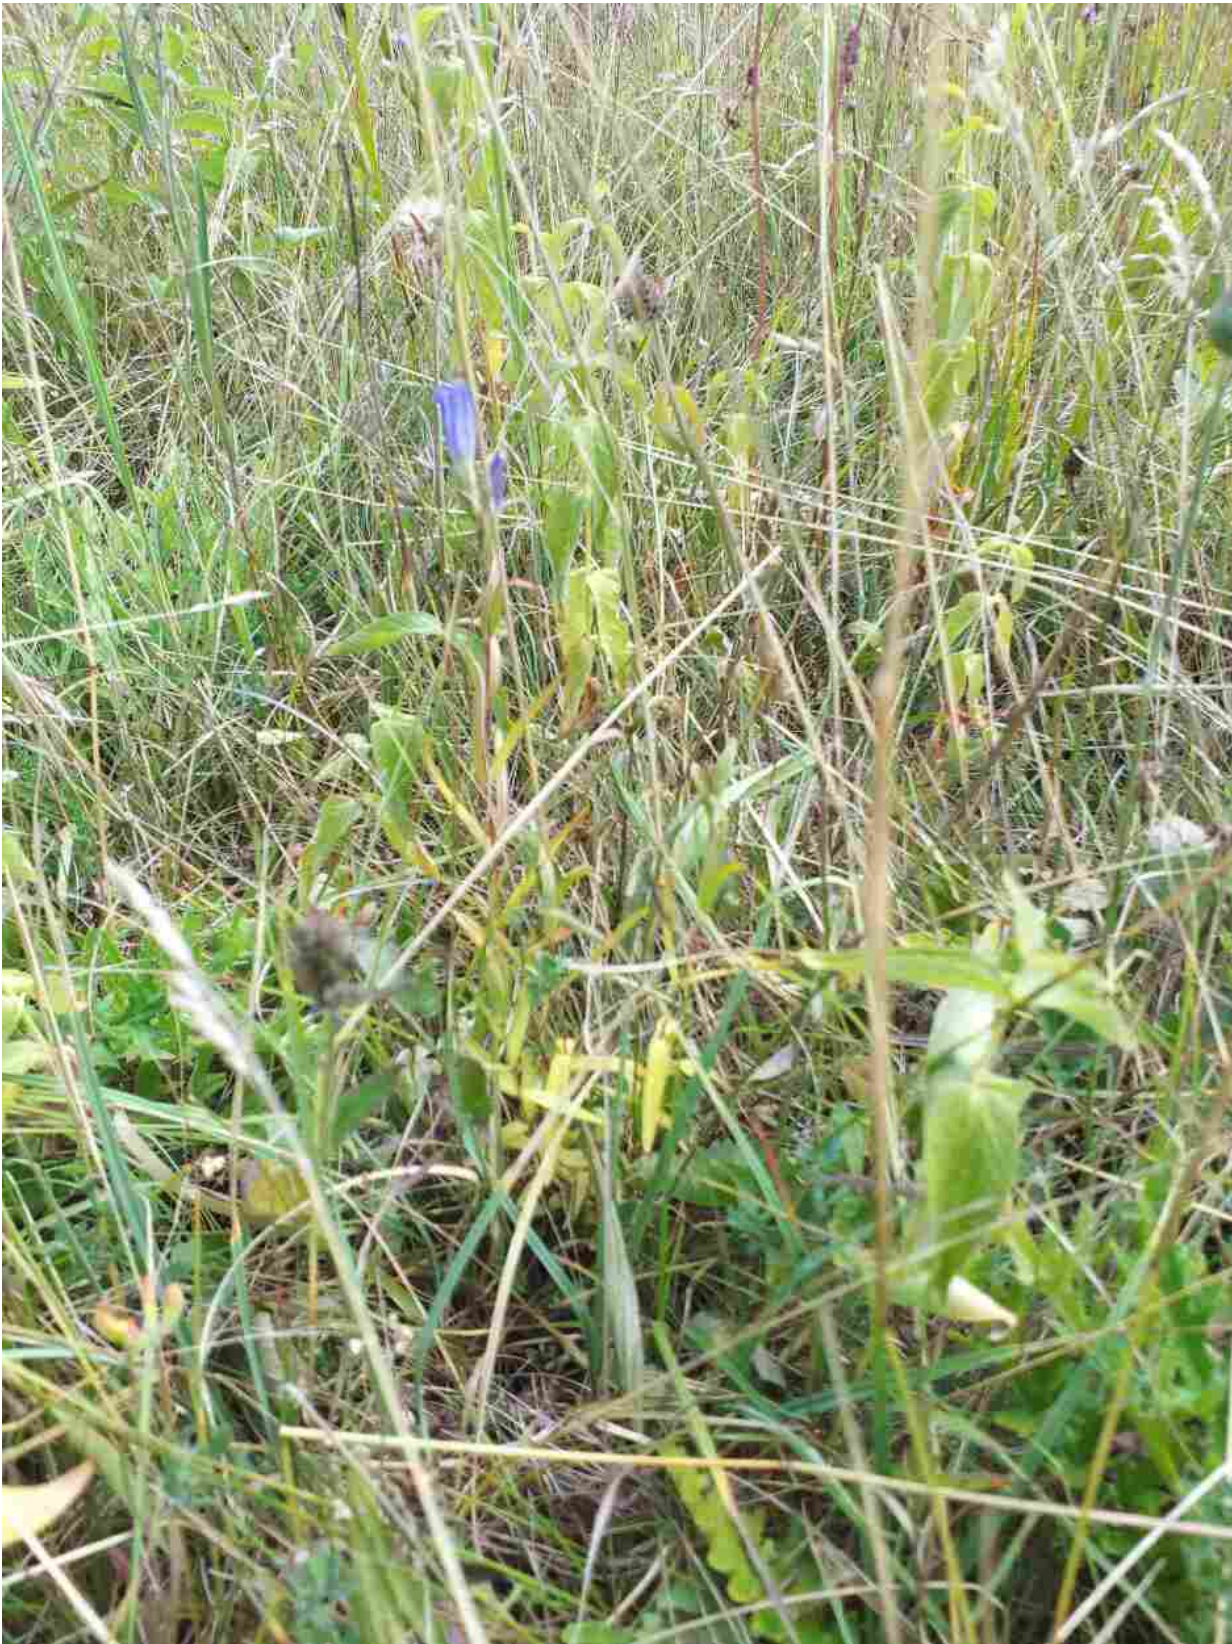
Durch die Trockenheit im Sommer 2023 bildete der Lungenzian nur wenige Blüten aus. Bereits am 23.7.23 waren viele Blätter nicht mehr grün. (NSG Lehenbruch II. P.Thomas)

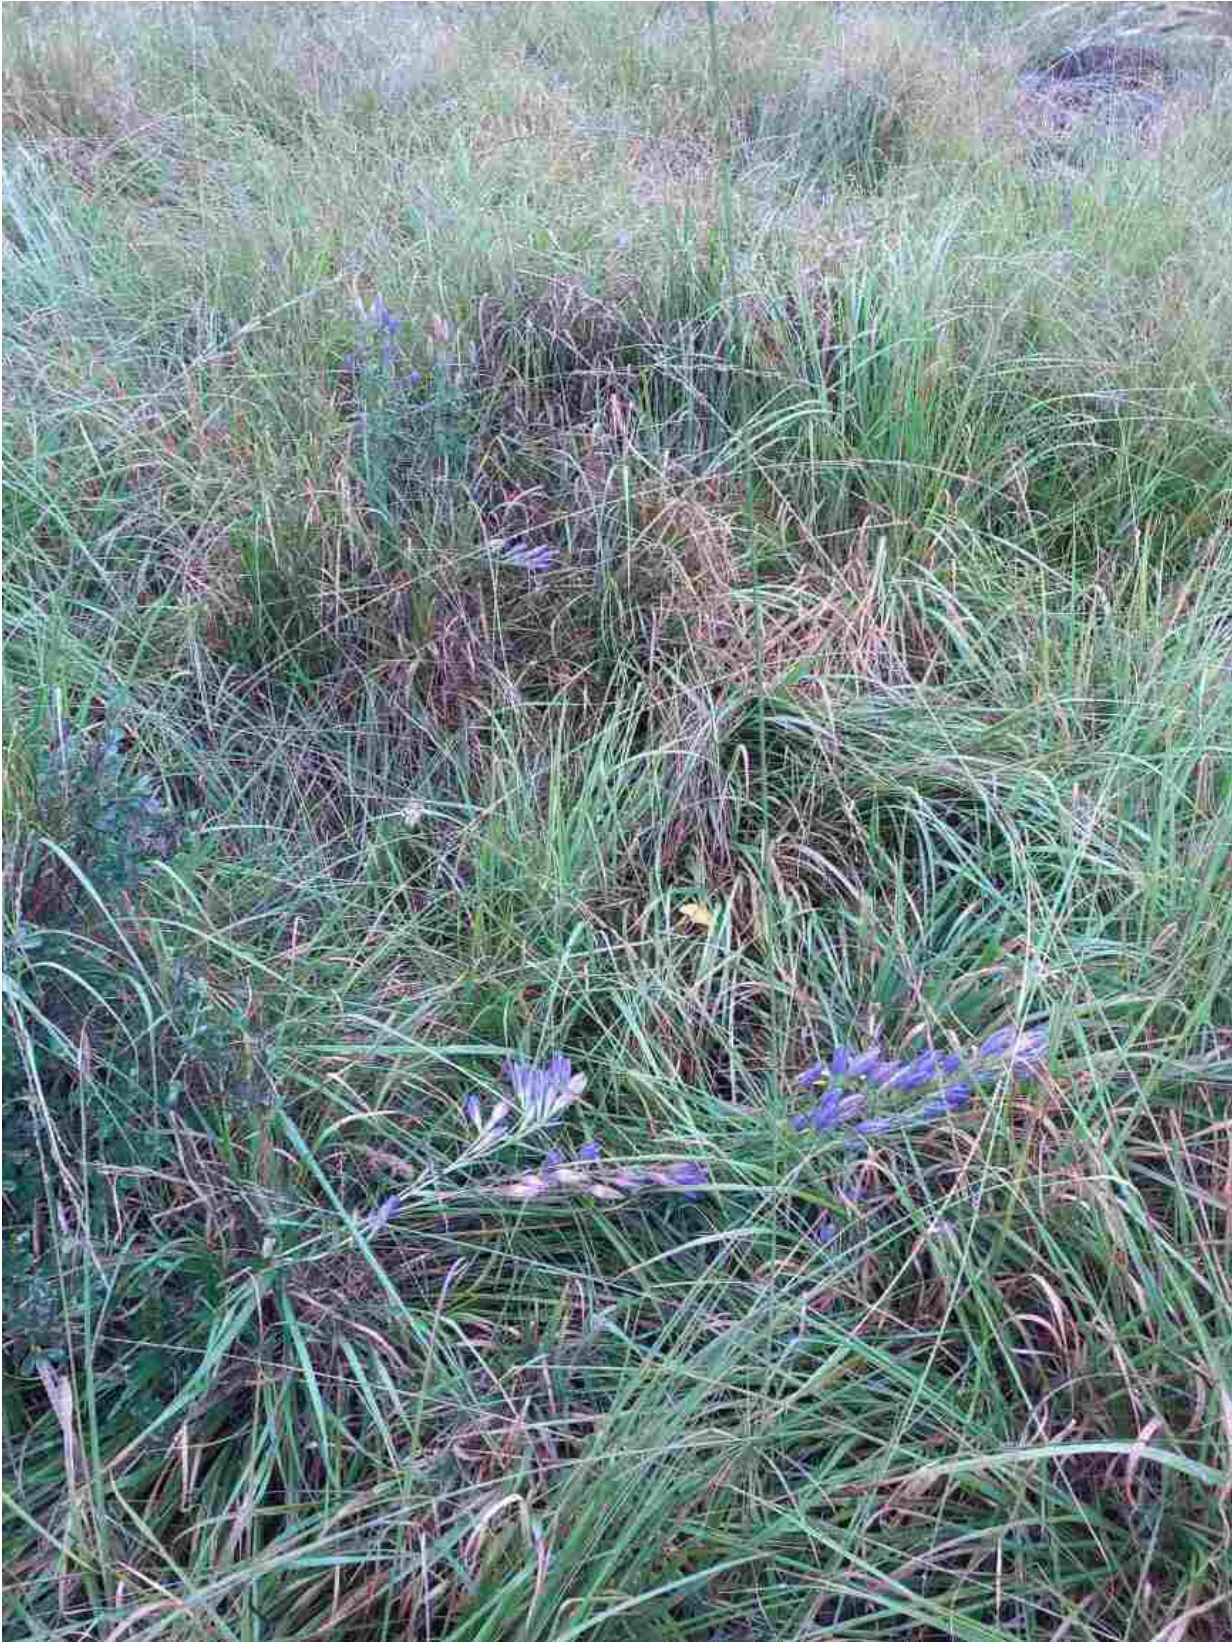
Auf einem feuchten Moorstandort: Auch im extrem trockenen Spätsommer 2022 war der Lungenezian noch vital und blühte reichlich! (NSG Wolfslöcher. P.Thomas am 16.9.2022)

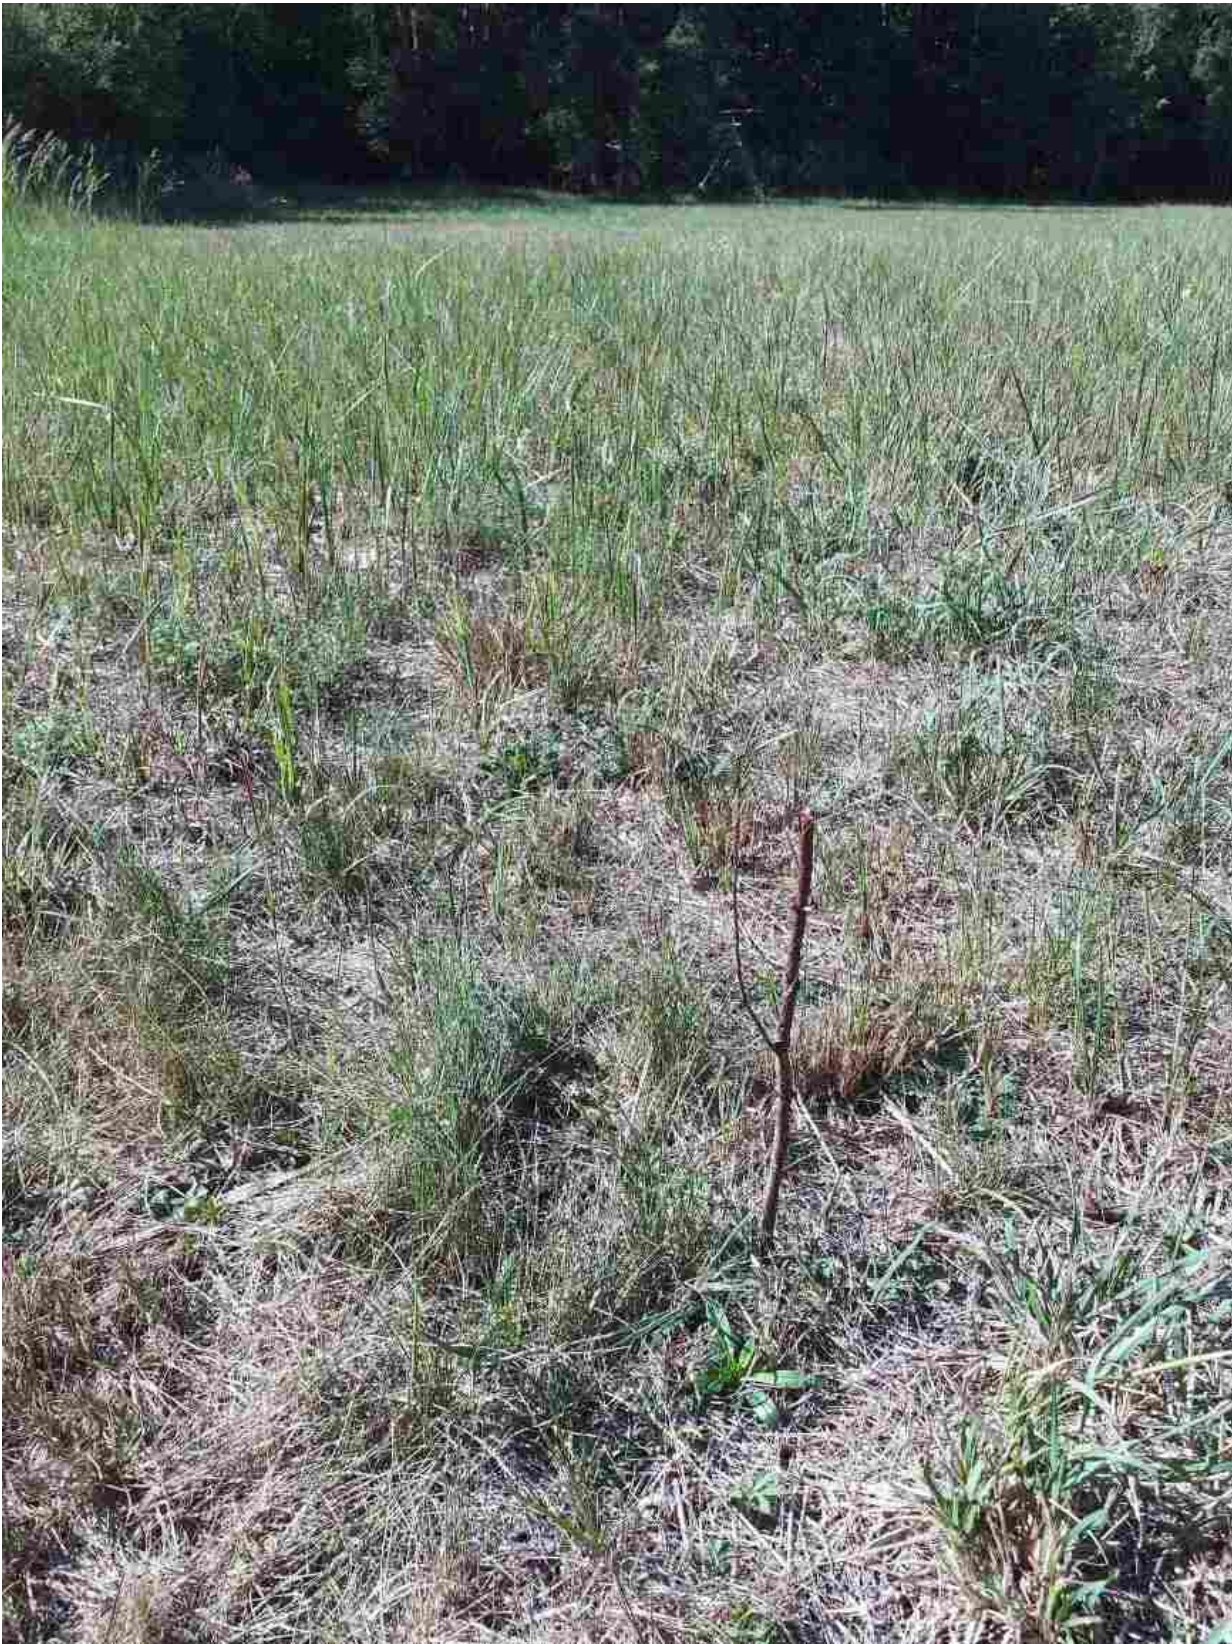
Wenn die Blütentrieben bei der Heu-Mahd abgeschnitten werden, treibt der Lungenenzian in trockenen Jahren kaum nach (hier steril vor dem Stock) (NSG Haderwiese, P.Thomas 12.9.2022)

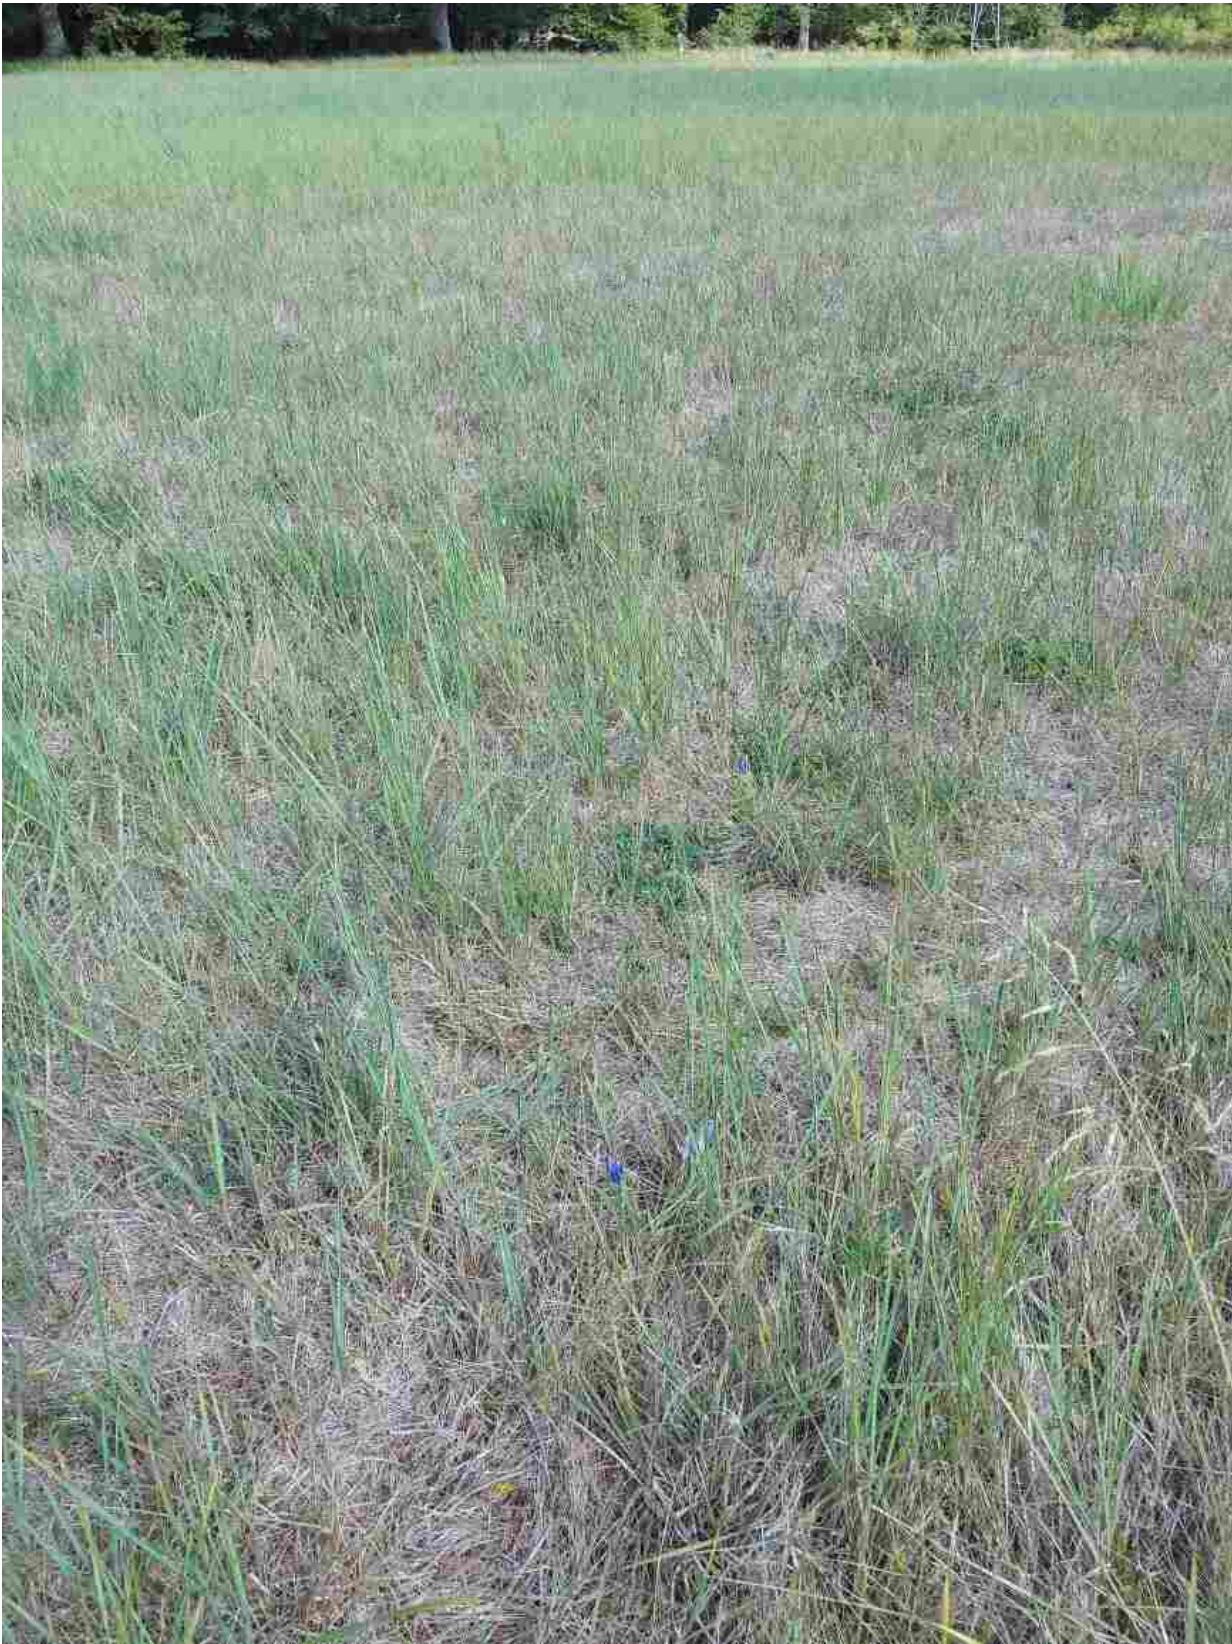
Die Vegetation auf den Ende Juni gemähte Wiese konnte im extrem trockenen Sommer 2022 kaum nachtreiben. Der durch die Mahd geschwächte Lungenenzian konnte nur kümmerliche Triebe entwickeln, die nicht mehr zur Fruchtreife kamen. (NSG Böhler Bruch. P.Thomas 1.9.2022)

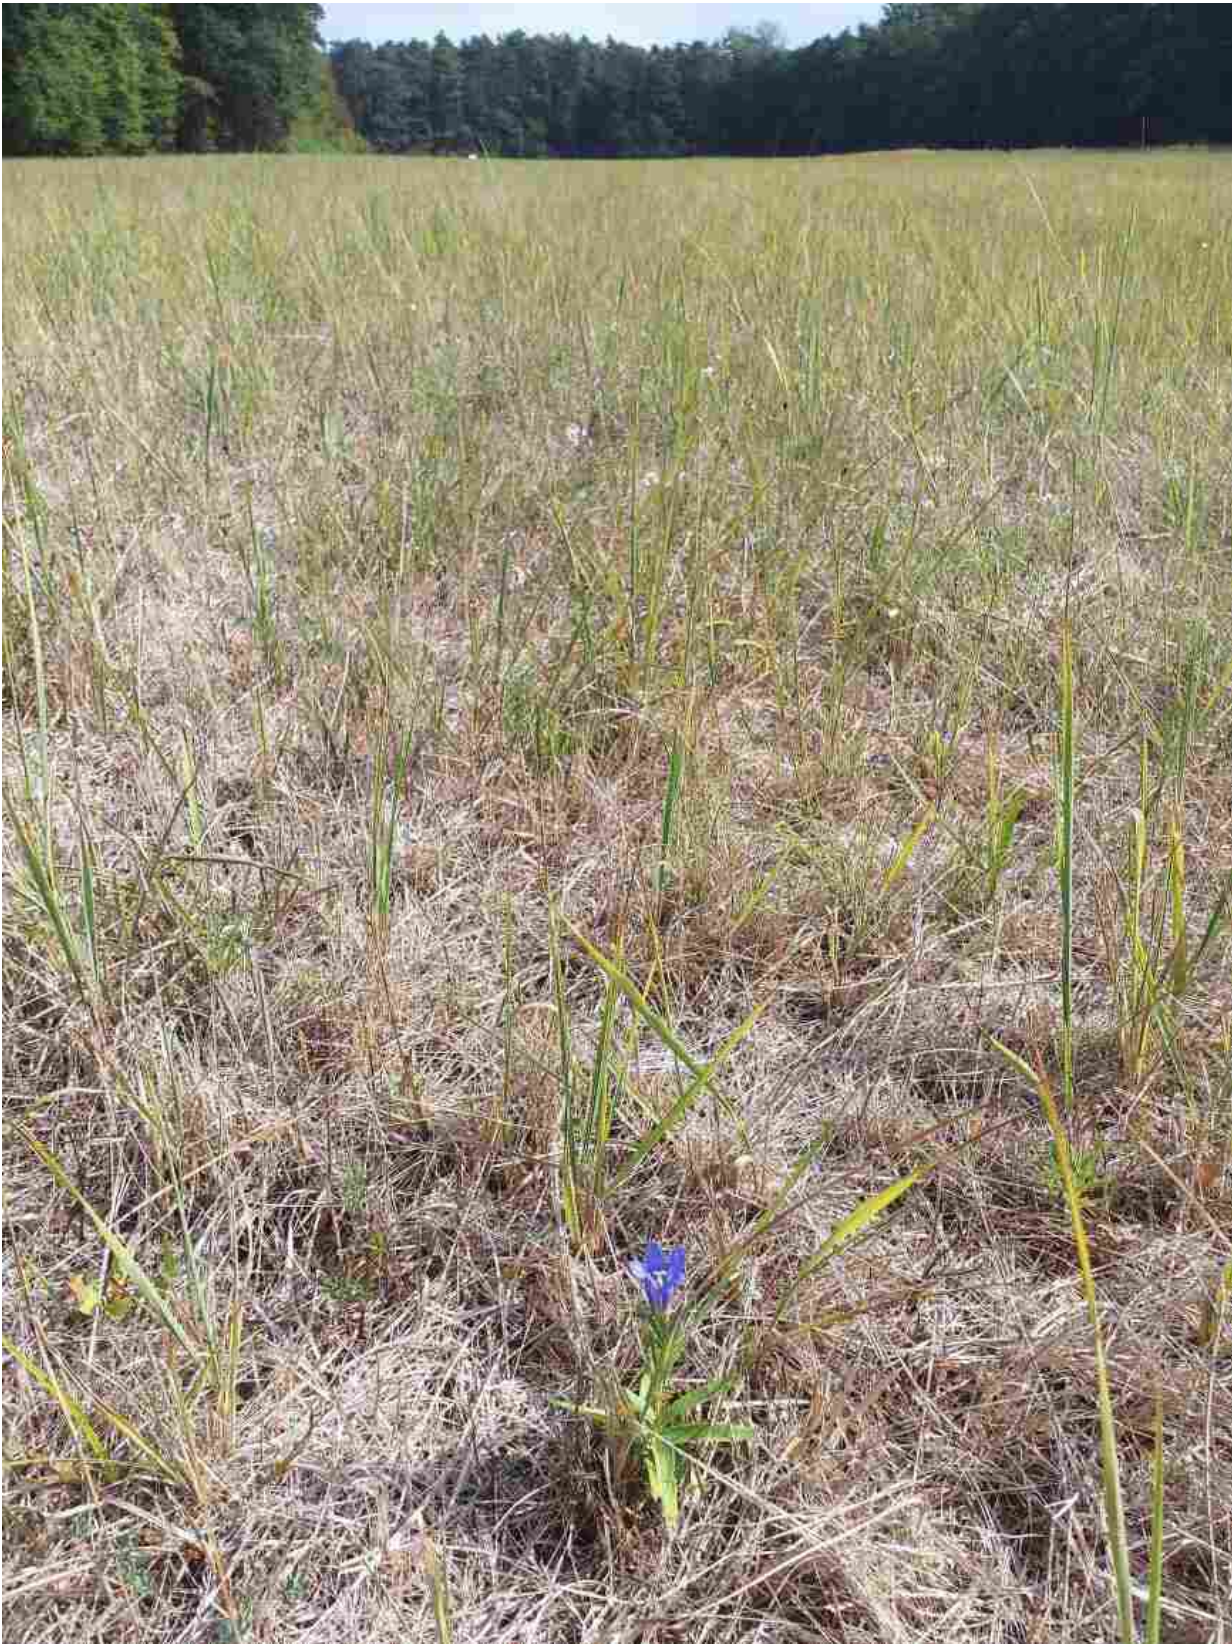
Seit der Mahd Ende Juni bildete sich im trockenen Sommer 2022 nur ein 10 cm hohe Nachtrieb vom Lungenenzian. Die Pflanze ist kümmerlich und hat nur eine Blüte, die nicht mehr zur Frucht gelangen konnte (NSG Bühler Bruch, P.Thomas am 1.9.2022)
