Lungenenzian im Pfeifengrasbestand (Ludwigswinkel, O.Eller am 15.9.2023)

Vermutlich durch Rehverbiss geköpfter Lungenezian mit vielen fertilen Nachtrieben  
(Ludwigswinkel, O.Eller am 15.9.2023)

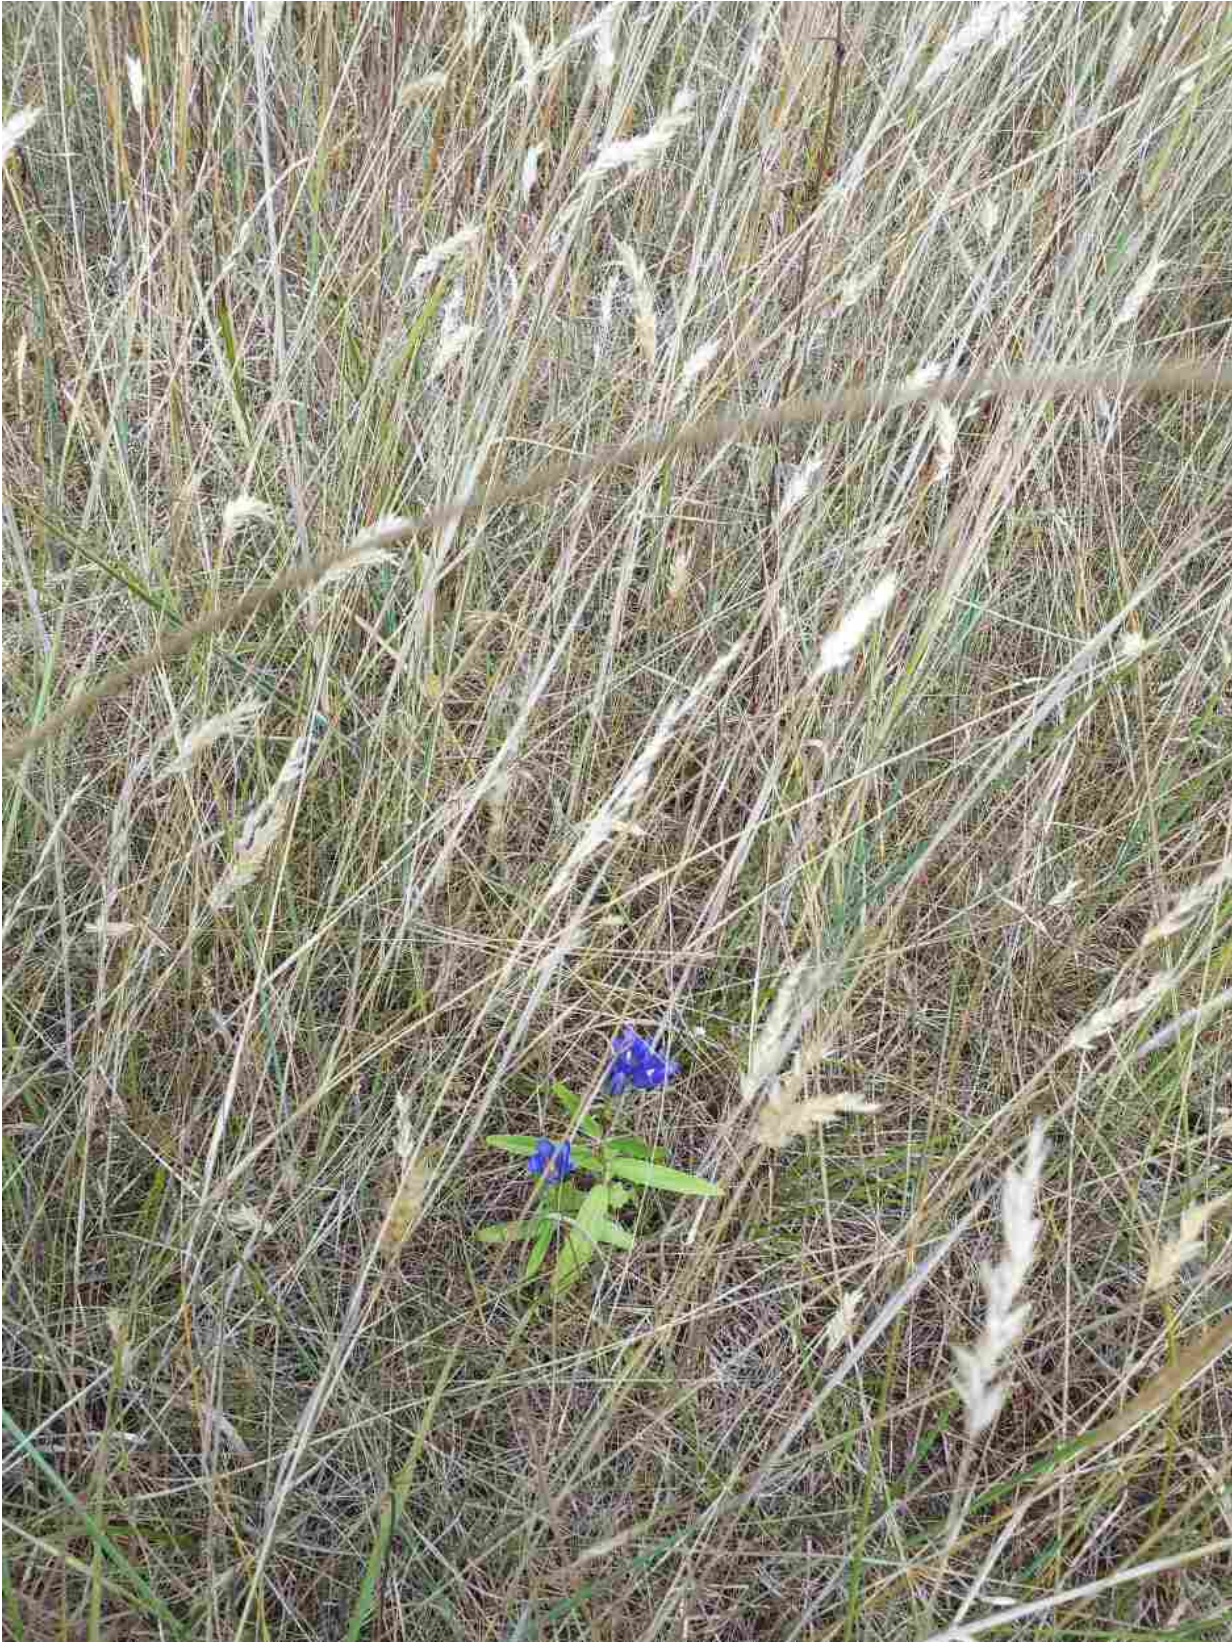
An gleicher Stelle ein Jahr später: Die Fläche wurde 2023 hier vor der Heumahd auspflockt. Die Lungenezian-Pflanze hatte schon Ende August an zwei Trieben 3 Blüten. Die Kapeln konnten fruchten. (NSG Böhler Bruch. P.Thomas am 22.7.2023 )

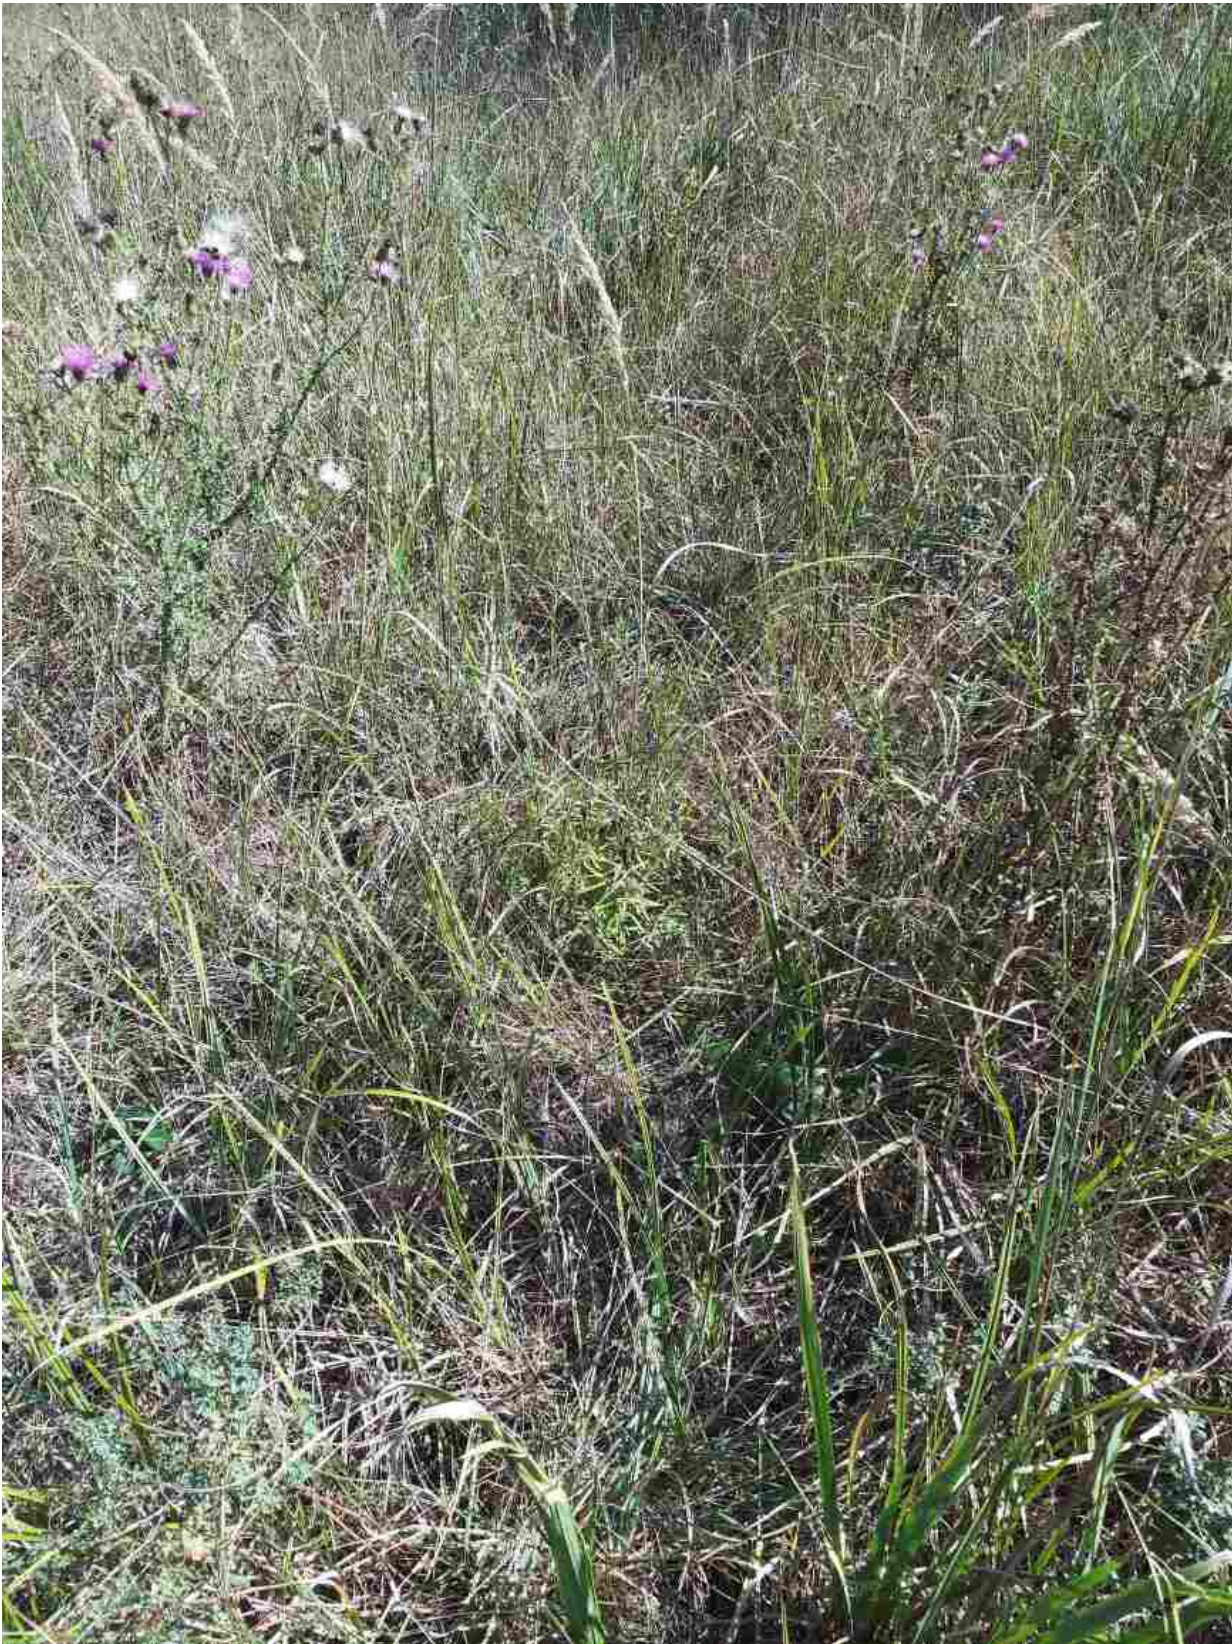
Die hochwüchsige Brache ist für den Lungenenzian (in Bildmitte) suboptimal. Eine generative Vermehrung kann nicht stattfinden (NSG Haderwiese, P.Thomas 12.9.2022)

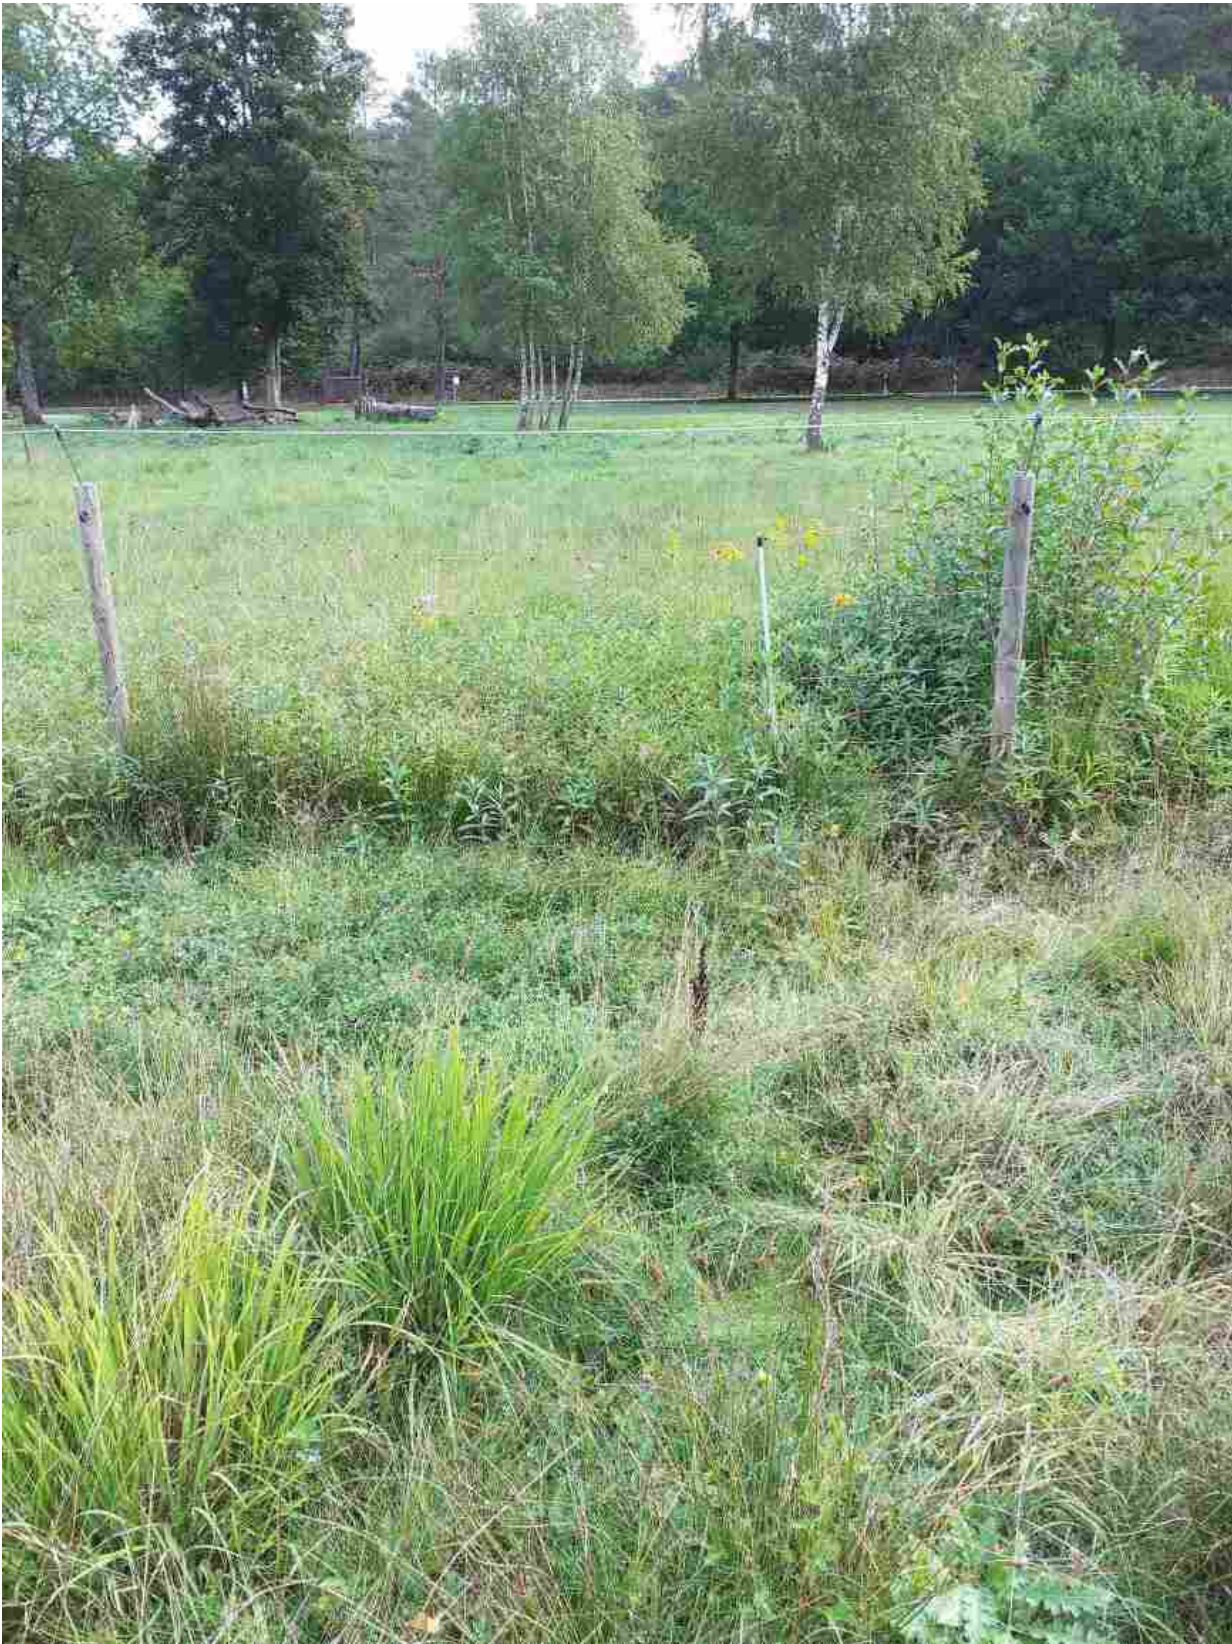
Ehemaliger Wuchsbereich vom Lungenenzian östlich Ludwigswinkel. Heute gestörte Feuchtweide und am Graben Goldrutenbestand (P.Thomas, 16.9.2022)

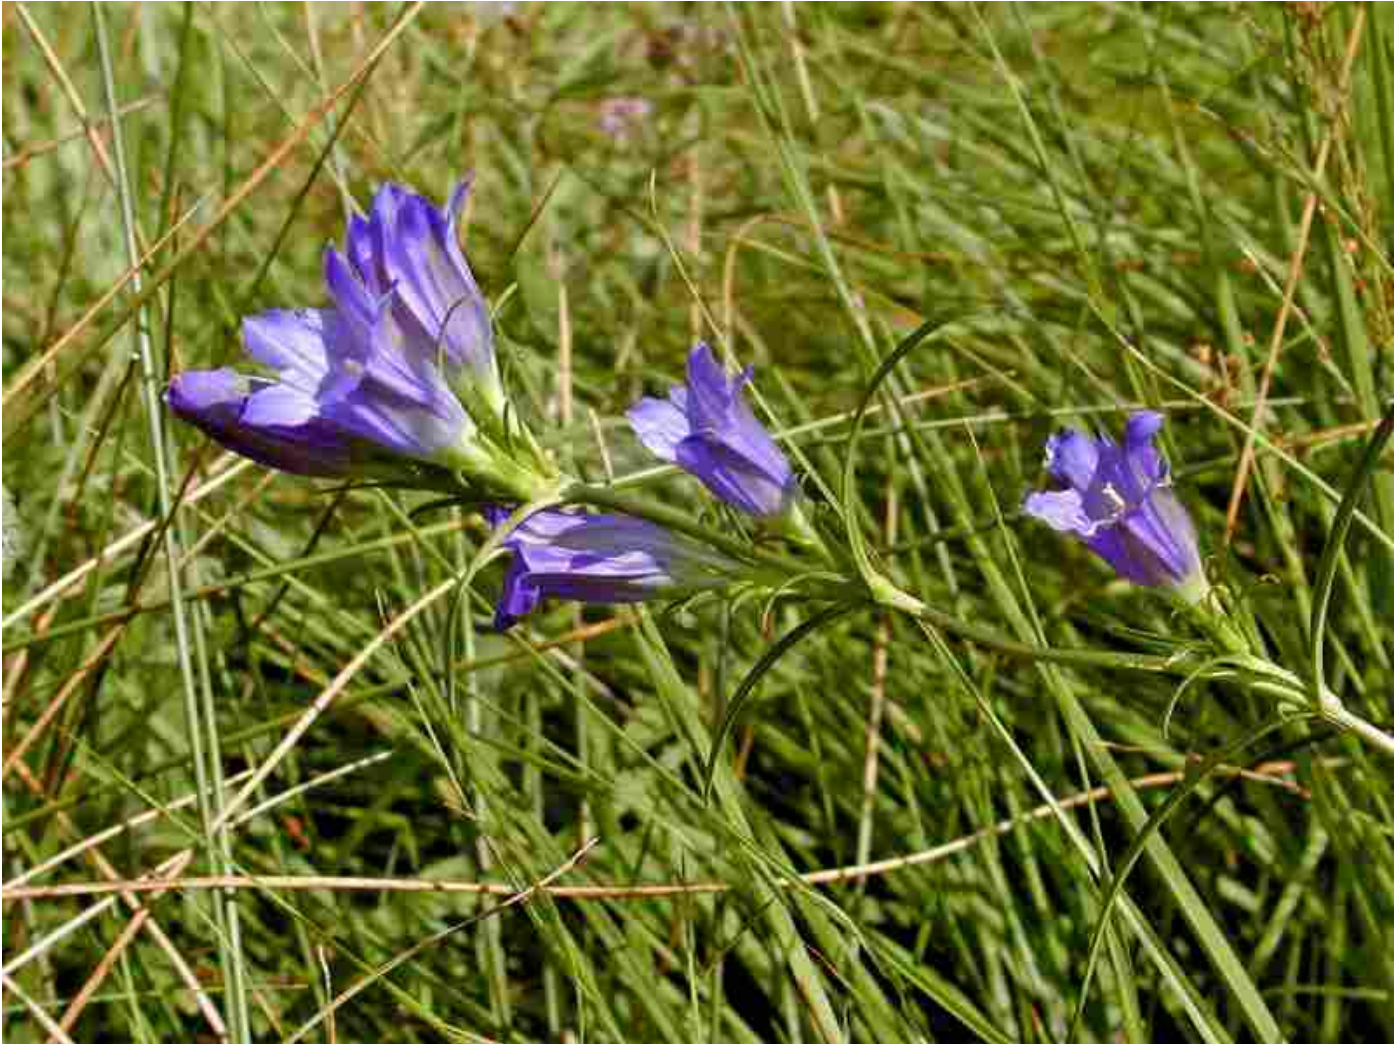
Leider ein historisches Foto: Der Lungenenzian an seinem letzten kalkhaltigen Standort in der Pfalz (Tiefenthal. K. Schaubel am 14.8.2007)
